Når LP8 siger, kan det skyldes skitt i senkeventilen eller maks. trykk ventilen

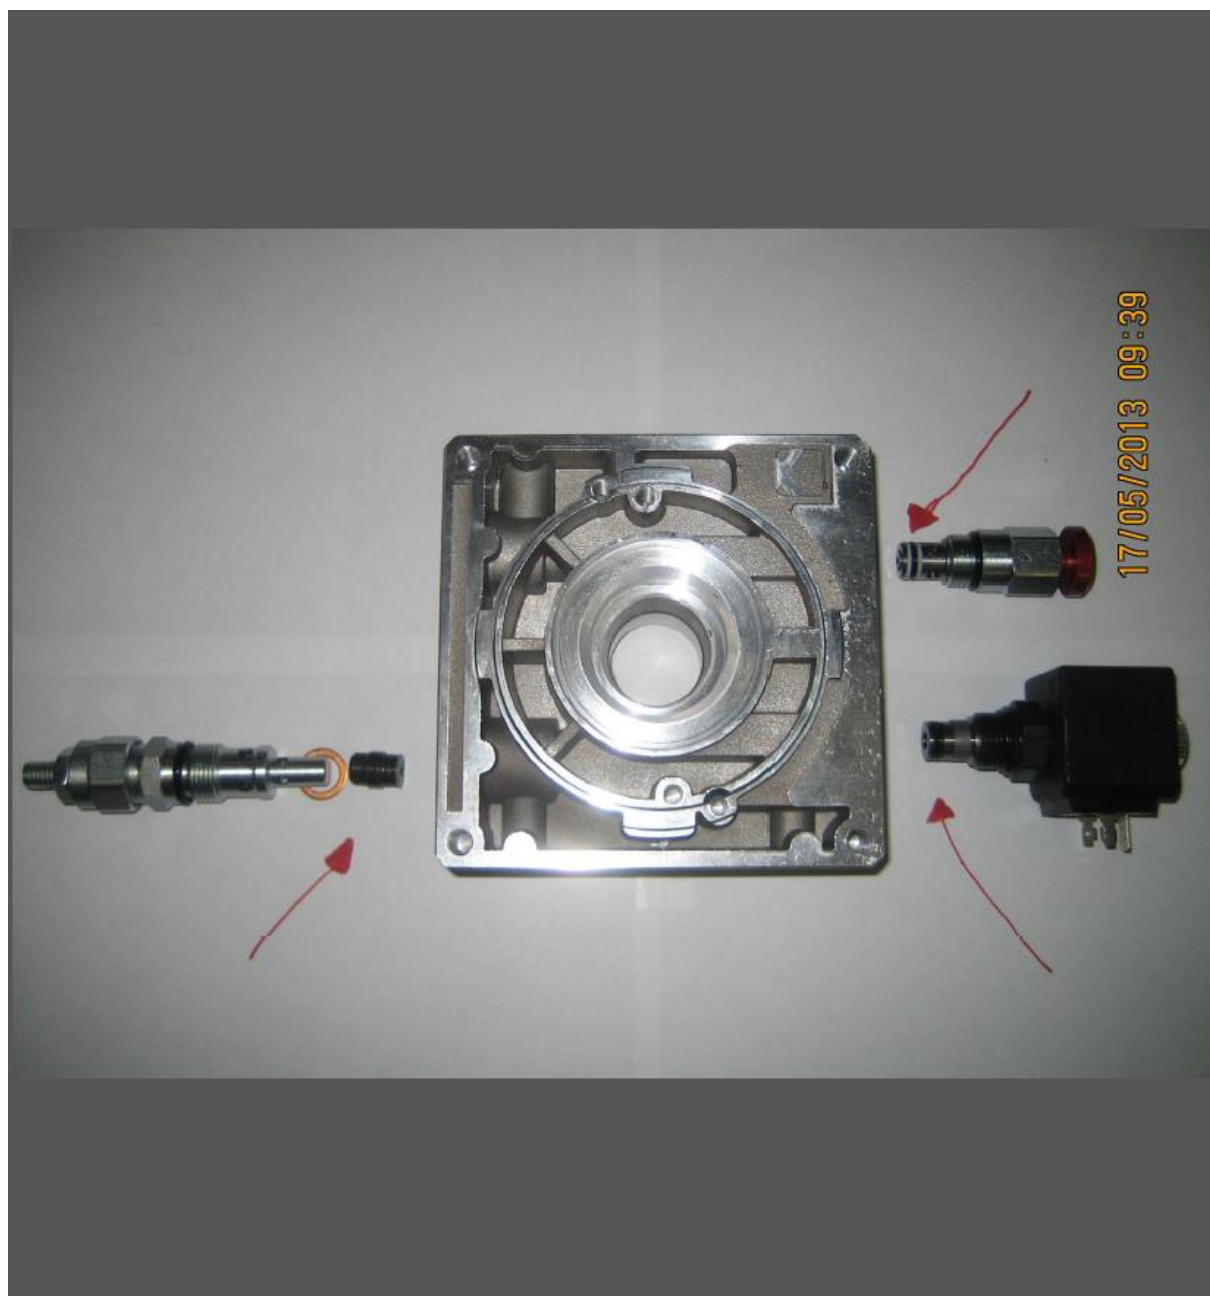
På bildet over er rengjøringspunktene på pumpen merket
